(株)ノーリツ及び(株)ハーマン製の浴室暖房乾燥機の
部品交換の協力について(お願い)

浴室暖房乾燥機のご使用に関するお詫びとお願い

株式会社ノーリツ及び株式会社ハーマンが製造した温水式浴室換気乾燥暖房機のリコールが行われます(無償点検・部品交換)

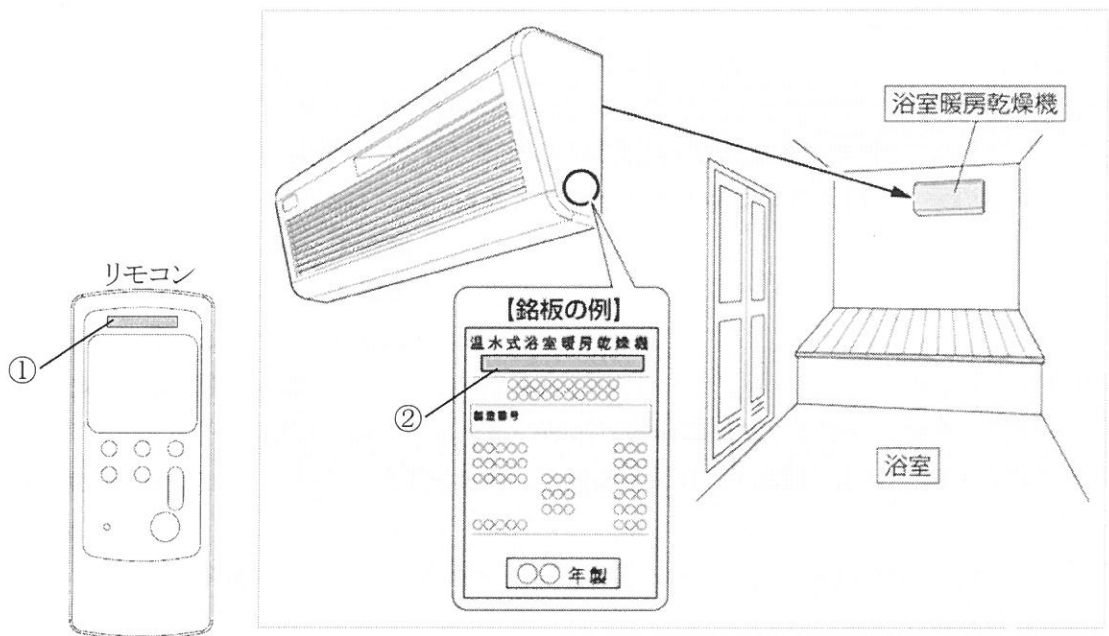
1) 壁掛形浴室暖房乾燥機

①のリモコン表示名称又は②の型式にをご確認下さい

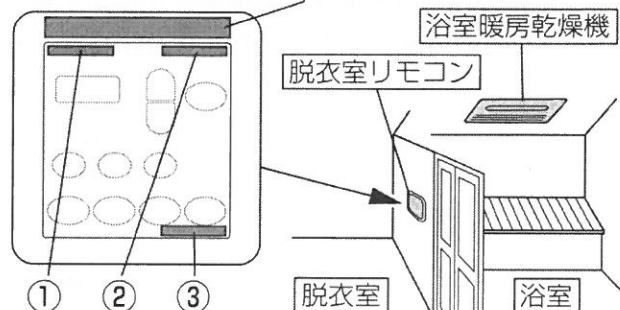
【浴室暖房乾燥機設置例】

製品名はリモコンの①②③のいずれかに記載されている型式をご確認下さい。

脱衣室リモコンの上部に、直接下記が印字されているものは対象外です。

※脱衣室リモコンのスイッチのデザインや形状、表示内容は、仕様により異なります。

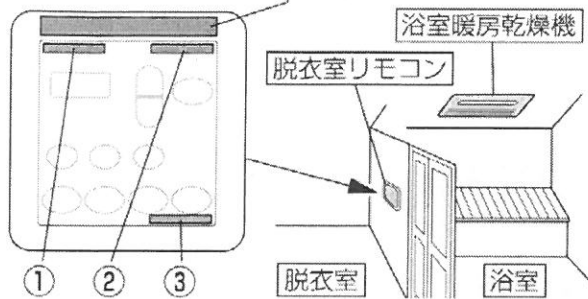
【脱衣室リモコンの例】 【浴室暖房乾燥機設置例】

リモコンに記載されているブランドマーク、機器のコード、リモコン名称をご確認ください。

①ハーマン・ノーリツ・ブランドの場合

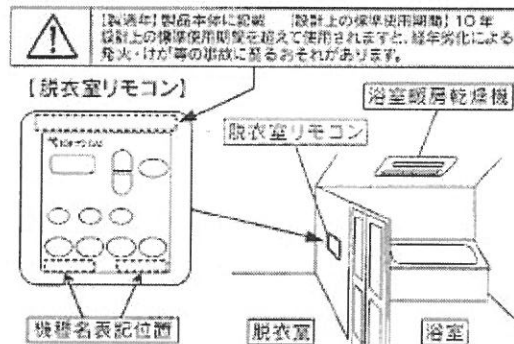
②東京ガス・ブランドの場合

機種名はリモコン下部に表示されております。なお、脱衣室リモコンの上部に下記の表記がある場合は、対象製品ではありませんので通常どおりにご使用いただけますが、確認作業にお伺いいたしますので、ご協力をお願いいたします。

※弊社ブランド品の場合、リモコンに「東京ガスのロゴマーク」が付いております。
※脱衣室リモコンのスイッチのデザインや形状、表示内容は機種により異なります。

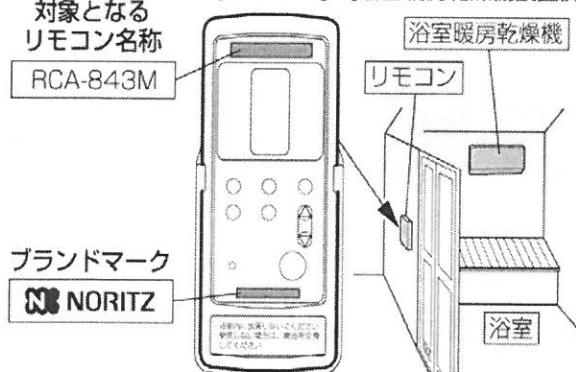
【リモコン】 【浴室暖房乾燥機設置例】

①ノーリツ・ハーマン・ブランドの場合

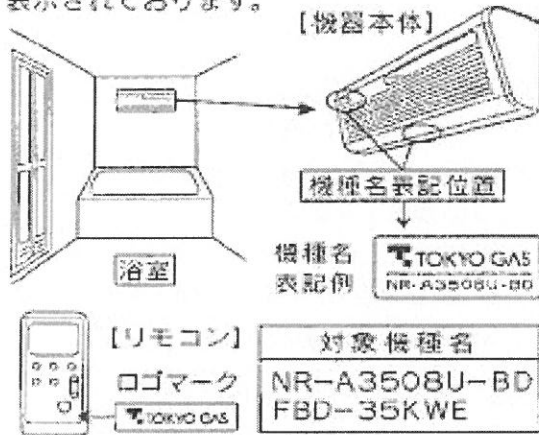
②東京ガス・ブランドの場合

機種名は機器本体左上の受光部および底面に表示されております。

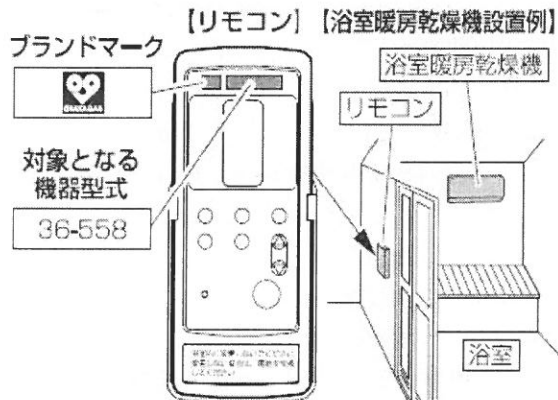
③大阪ガス・ブランドの場合

リモコンの上部に表示されている機器型式をご確認ください。

※型式は機器本体の銘板(正面/右側面)でもご確認いただけます。
