LPガス用高圧ホース点検ご協力をお願い

平成二十九年九月 株式会社 日豊

LPガス用高圧ホース

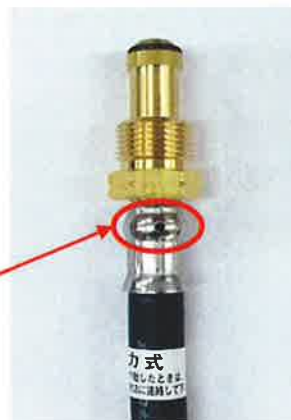
挿入確認穴位置

ホース外筒の挿入確認穴からホース本体が見えれば、製品に問題はございません。

万が一確認穴がゴムホースで塞がっておらず、穴が開いた状態の場合は、挿入不足ですので至急ご連絡ください。
